06/2010

## **Interrupteur principal verrouillable aux ascenseurs de personnes**

Inspection fédérale des installations à courant fort ESTI  
Luppenstrasse 1, 8320 Fehraltorf  
Tél. +41 44 956 12 12  
Fax +41 44 956 12 22  
info@esti.admin.ch  
www.esti.admin.ch

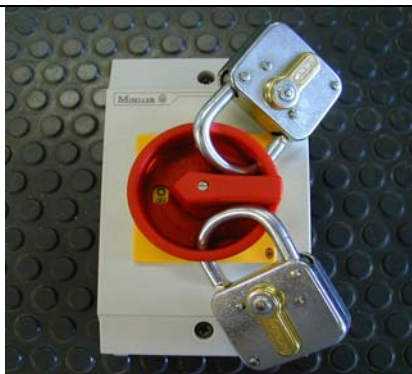
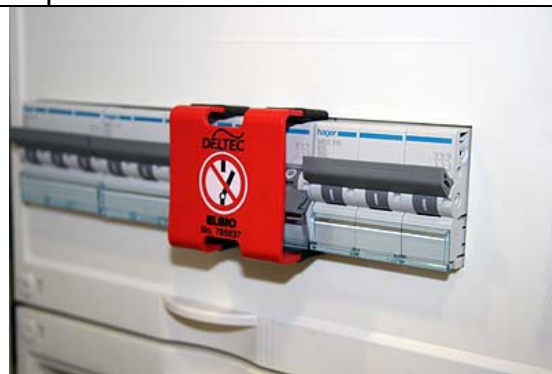
Passage du courant à travers l'organisme  
et puis chute

Situation initiale :

Nettoyage de l'installation avec  
l'interrupteur principal enclenché

Déroulement de l'accident :

Le collaborateur a nettoyé l'installation  
avec un chiffon humide. Ce faisant, un  
contact s'est produit entre le câble de la  
sonde arraché, qui était sous tension, et le  
collaborateur qui se trouvait sur  
l'échafaudage et bien à la terre. Le

| | collaborateur a été électrocuté et ensuite projeté en arrière, ce qui a entraîné des blessures secondaires. |

| <p>La leçon à en tirer :</p> | <ul style="list-style-type: none"><li>• Mettre hors circuit l'installation avec l'interrupteur de sécurité</li><li>• Cadenasser l'interrupteur de sécurité</li><li>• Instruire sans faute toutes les personnes</li><li>• Monter une protection mécanique sur la sonde</li><li>• Construire une commande à très basse tension</li><li>• Sécuriser la commande avec un disjoncteur de protection à courant différentiel résiduel 30 mA</li><li>• Faire des audits du personnel pour contrôler si les déroulements de travail sont respectés</li><li>• Entretenir régulièrement l'installation</li></ul> |
