07/2016

## **Dopo la riparazione di un frigorifero per bevande, l'involucro era sotto tensione. Una impiegata ha preso la scossa.**

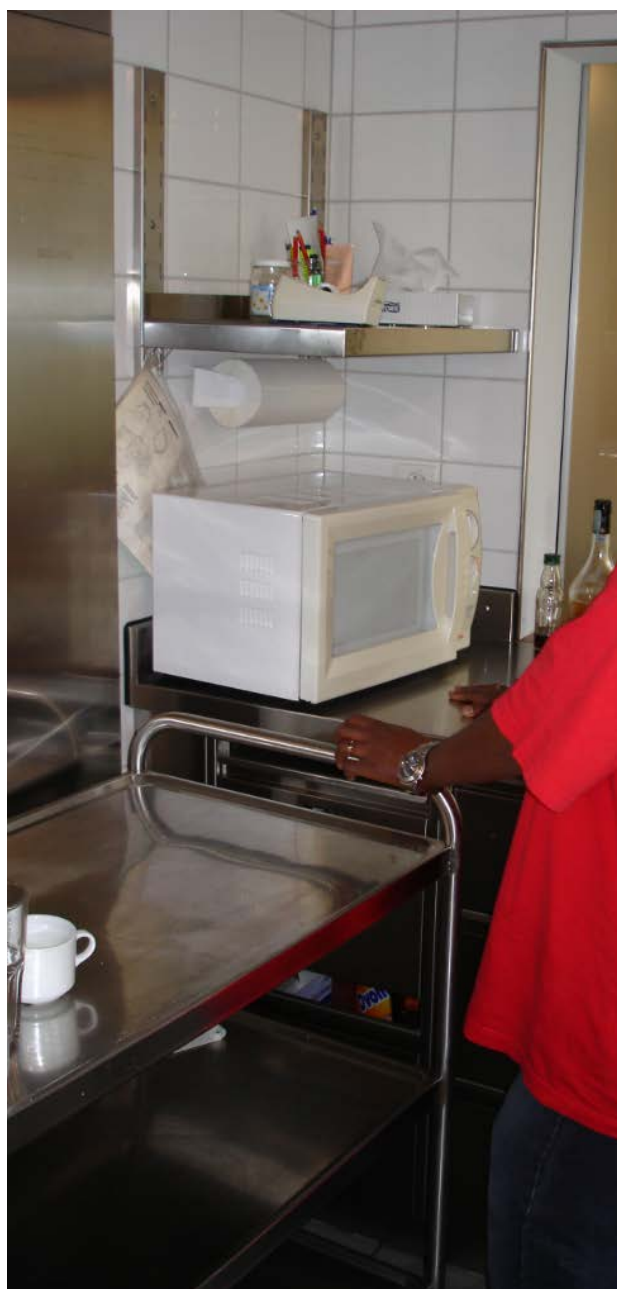
Una sera, l'addetta alle pulizie stava pulendo nella cucina la superficie di lavoro in acciaio al cromo tenendosi al carrello delle pulizie, che toccava l'involucro di acciaio cromato del frigorifero, che era sotto tensione. Ha preso una forte scossa; grazie all'interruttore protettivo a corrente di guasto, si è potuto evitare il peggio. La donna sentiva forti dolori muscolari ancora il giorno dopo.

Il carrello metallico delle pulizie tocca il frigorifero che è sotto tensione.

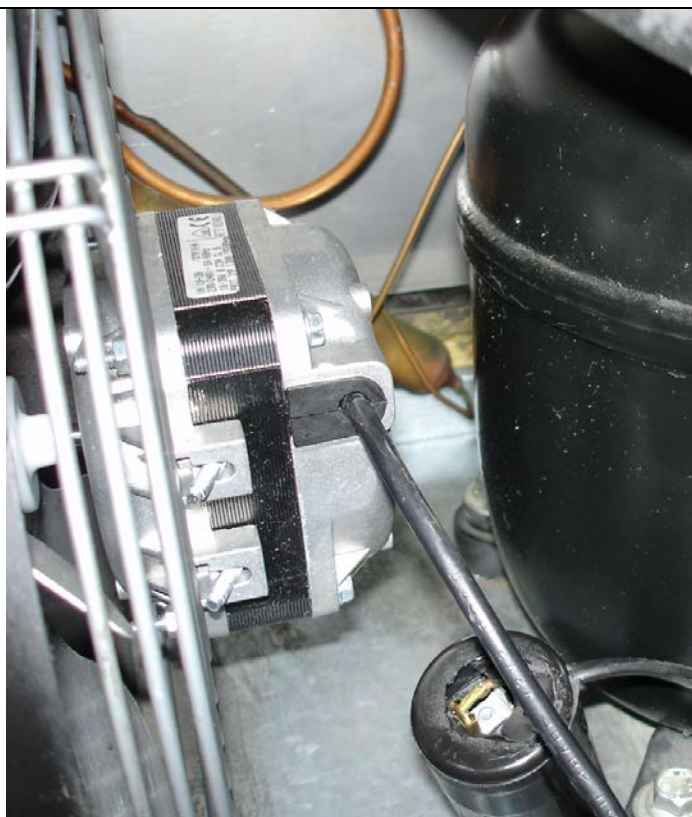
Ventilatore sostituito durante la riparazione.

Il montatore del servizio di assistenza clienti era stato incaricato di sostituire il ventilatore fissato sul radiatore del frigorifero industriale situato nella cucina.

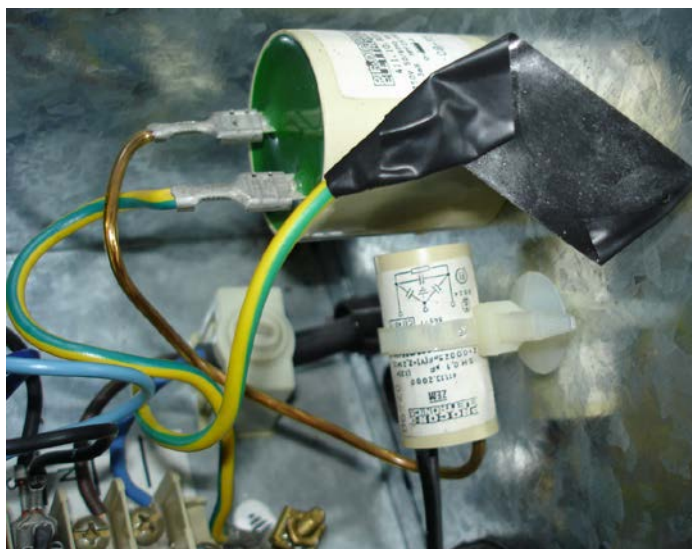
Conduttore di protezione distaccato, che il montatore del servizio di assistenza clienti ha staccato e isolato.

Dopo aver sostituito il ventilatore, ha rimesso in funzione il frigorifero, ma l'interruttore protettivo a corrente di guasto (RCD) l'ha disinserito. Per individuare il guasto, ha tagliato uno dopo l'altro i conduttori di protezione dei singoli componenti elettrici, vale a dire quello del ventilatore e del compressore come pure del cavo di alimentazione, finché l'RCD non è più scattato. Ha pure isolato il conduttore di protezione del cavo di alimentazione (vedi foto). Per lui la faccenda era allora sistemata.

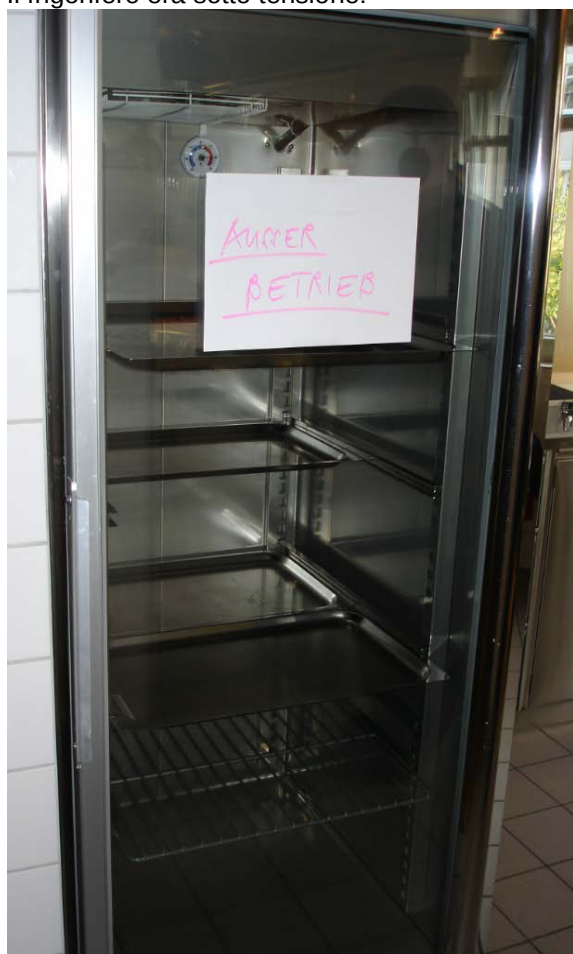
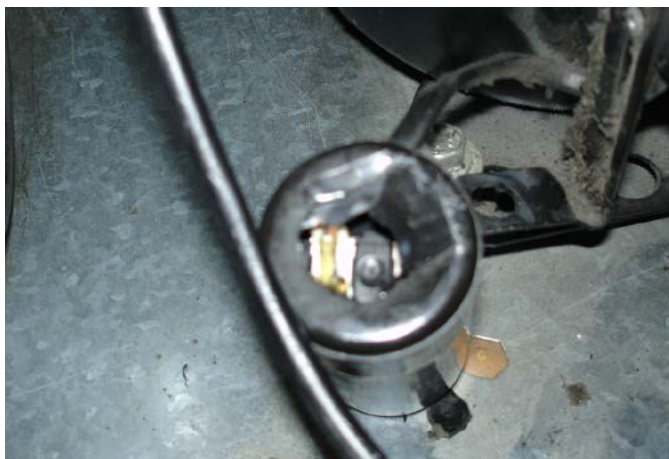
Il frigorifero era sotto tensione:

A causa del coperchio schiacciato il condensatore difettoso presentava un difetto d'isolamento.
